Dipl.-Ing. M. Steuer
Dipl.-Ing. Th. Rickmann
Öffentl. best. Verm. Ing.
Holzer Straße 10-12
66265 Heusweiler

Kanalnetz : (1)
 Straße : Datum : 11.01.08

Koordinaten	m	cm	Schacht Nr. :	206N / 106N
rechts (y)	25 63 791	35	Schachtdeckel :	198,61 NN + m
hoch (x)	54 56 595	21	Schachtsohle :	AL 193,40 NN + m
			Schachttiefe :	s. Skizze m
Gemarkung :			Flur : 12	Flurstücksnr. :

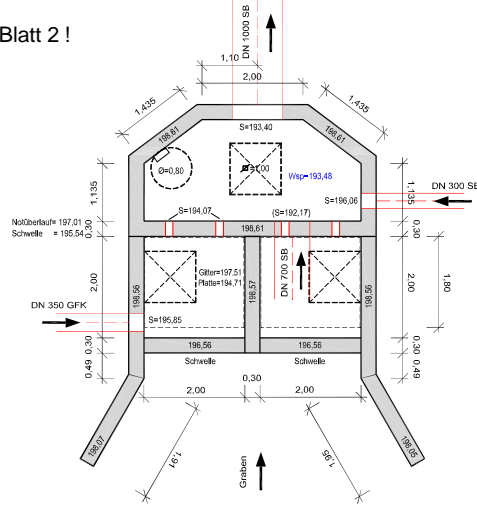
Skizze : Siehe Blatt 2 !

| M <input checked="" type="checkbox"/> mängelfrei | |
